# Überwachung eines Wassereinzugsgebiets für das Allgemeinwohl

## Umweltmonitoring

Mercury, ein neuseeländischer Energieversorger, installierte ein s::can Messsystem in South Waikato. Im Gegensatz zu vielen anderen Projekten dient diese Installation dem Gemeinwohl - sie liefert allen Interessensgruppen, einschließlich der lokalen Bevölkerung, Unternehmen und der breiten Öffentlichkeit, Echtzeitinformationen über die Wasserqualität und hat damit das Potenzial, Entscheidungen im Umweltmanagement zu verändern.

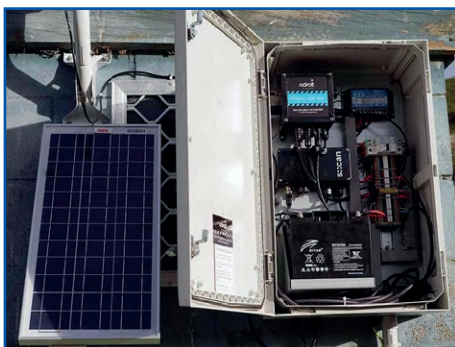
Der Schaltschrank, der einen Datenlogger, die Steuerung für den Sensor und die Solaranlage, und eine Batterie beinhaltet, wurde an einem nahegelegenen Pumpenhaus montiert. Das IP-klassifizierte Gehäuse ist der Anschlusspunkt für alle Sensorenkabel und Netzwerkverbindungen. Es kann je nach Standort entweder an einer Wand oder einem Pfosten montiert werden.

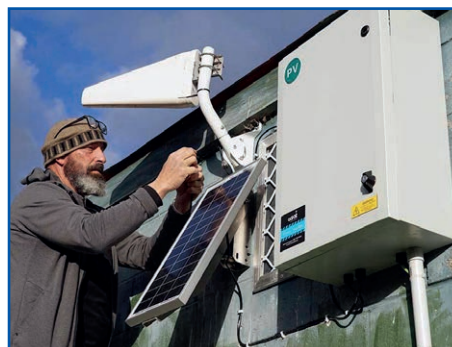
Das 30-Watt-Solarpanel wurde auf dem Dach des Gebäudes montiert. Eine externe Richtantenne gewährleistet trotz des abgelegenen Standorts eine starke Netzwerkverbindung. Die Richtantenne wird für die Kommunikation über eine mittlere Reichweite (5 bis 8 km) zwischen zwei Punkten verwendet. Bei dieser Lösung überträgt die Steuereinheit über das Cat-M1-Protokoll an einen lokalen Netzbetreiber.
